VARIOTECHNIK AG

REPORT

Wassereinbrüche im Untergeschoss

Sanierung von Therapieräumen in einem Altersheim

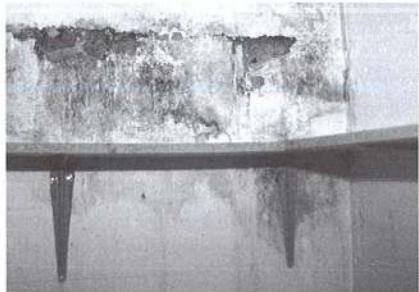
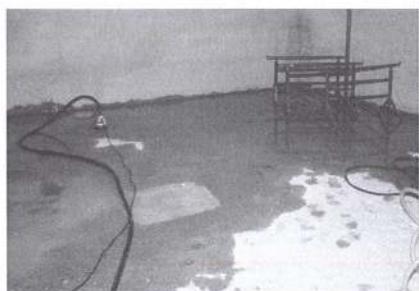
Kurze Zeit nach Fertigstellung des betreffenden Neubaus wurden im Untergeschoss Verputzausblühungen "Salpeter", durchnässte Backstein-Zwischenwände sowie ein Wölben des Kunststoff-Fertigbodens festgestellt.

Mittels einer umfangreichen Erfassung der Feuchtigkeitswerte (ohne Zerstörung der Bausubstanz) der Boden- und Wandkonstruktion liessen sich, sowohl im Boden- als auch im Wandbereich, über eine Fläche von insgesamt ca. 230 m², zahlreiche, unterschiedlich stark durchnässte Zonen ermitteln.

Örtlich vorgenommene Sondieröffnungen brachten die effektiv durchnässte Konstruktion zu Tage und bestätigten auch unsere Messresultate.

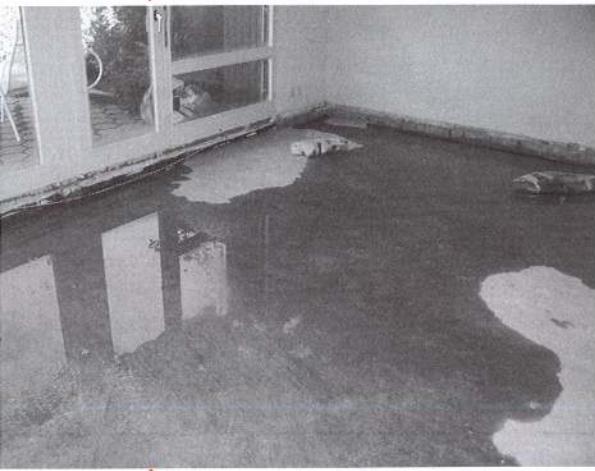
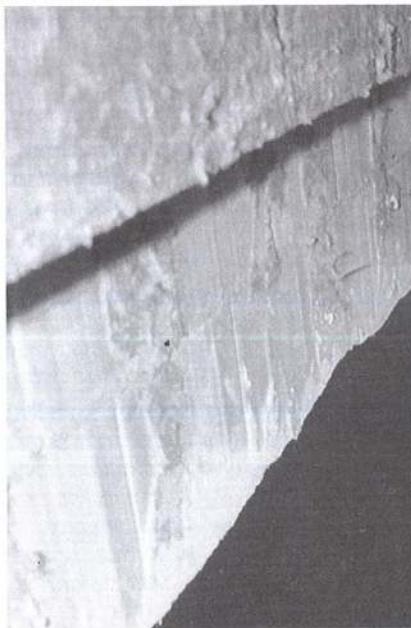
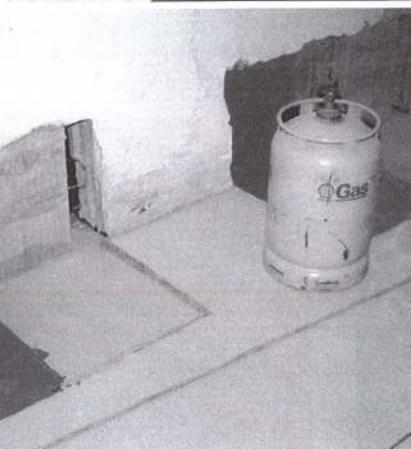
Der durch den Bauherrn beigezogene Experte beschloss, die gesamte Bodenkonstruktion, inklusive Bodenheizung abzubrechen. - Die anschließend durchgeführten Wässerungsversuche brachten folgende Infiltrations-Ursachen, sowohl im Boden-, wie auch im Wandbereich zum Vorschein:

- ◆ undichte Betonkonstruktion (Risse, Kiesnester, Boden/ Wandfuge)
- ◆ undichte Fensteranschlüsse
- ◆ undichte Abdichtungsanschlüsse
- ◆ undichte Rohreinführungen

Für die Abdichtung der ungefähr 10 verschiedenen Schadenstellen wurden folgende zielgerichtete Techniken angewandt:

- ◆ dichtende Injektionen gegen drückendes Wasser bei Rissen, Kiesnestern und Boden-/Wandfuge der Baukonstruktion
- ◆ vollflächig verklebte Abdichtung (mit Elastomer-Dichtungsbahnen) auf die egalisierten Betonkonstruktionen, inklusive allen Unterfangungen der Innenwände sowie der tragenden Innenschale der Außenwände
- ◆ Combiflex-Abdichtung bei Rohreinführungen

Sämtliche Wärmedämmungen wurden in Schaumglas "Foamglas T4" und der Unterlagsboden in Gussasphalt (mit integrierter Bodenheizung) ausgeführt. Alle Maurer-, Abdichtungs-, Unterlagsboden- und Verputzarbeiten wurden durch die **VARIOTECHNIK AG** in Systemgarantie ausgeführt.

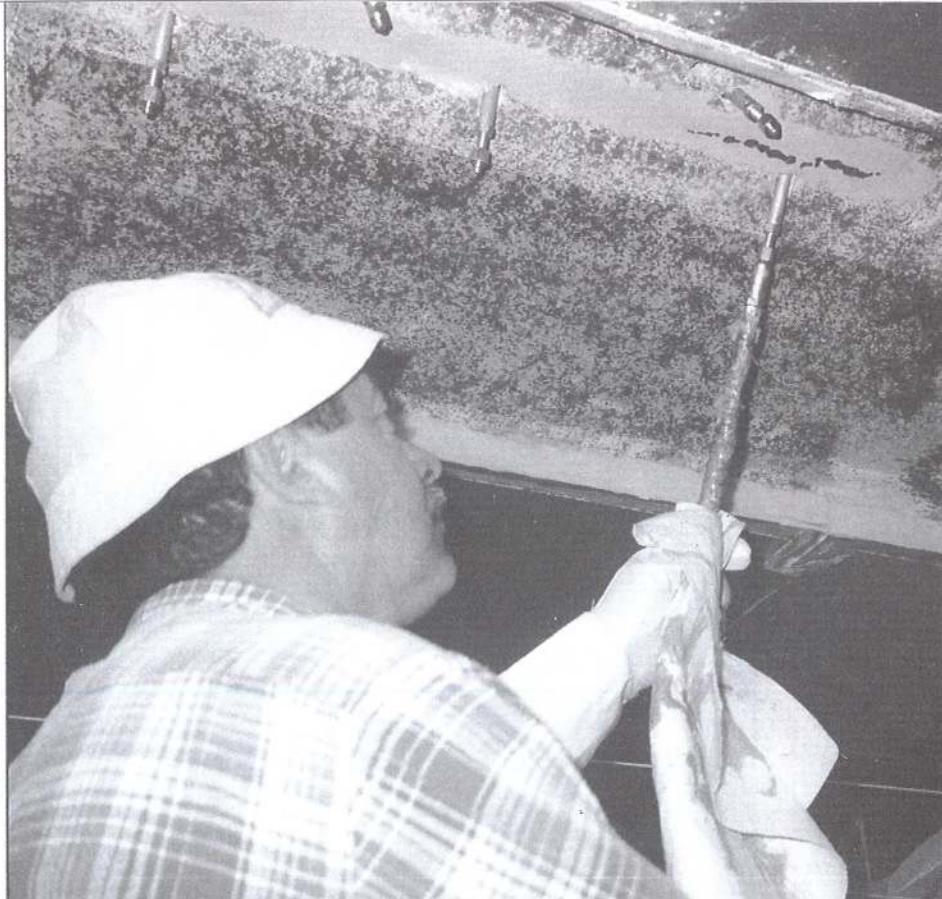
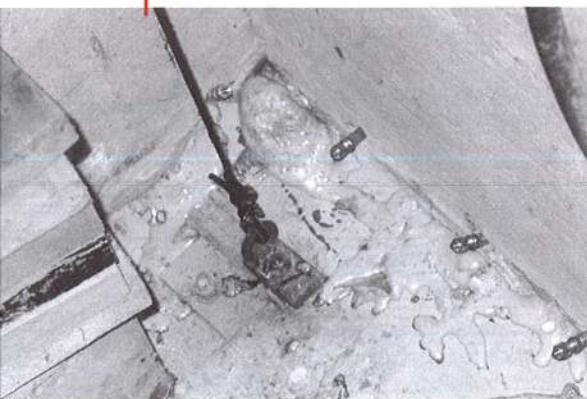
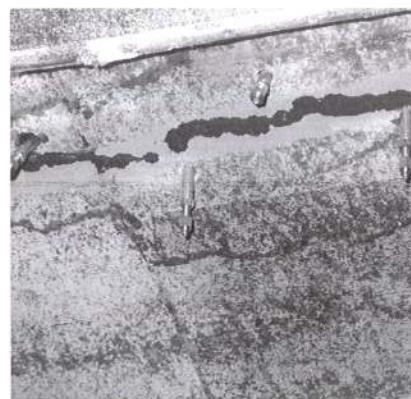
Ein Betriebsgebäude der Post wies nach Regenfällen, im Decken-/Wandbereich starke Wassereinbrüche auf. Die ganze Dachfläche ist mit einem massiven Überbau als Parkplatz und als Strasse für LKW ausgebildet. Eine Flächensanierung von oben her, wäre abgesehen von betrieblichen Problemen, unverhältnismässig teuer geworden.

Unser Vorschlag beinhaltet das Injizieren der schadhaften Stellen mit dichtendem Polyurethanharz von der Innenseite her. Dabei verschliesst das auspolymerisierte Harz die "Wasseradern" in Rissen und Kiesnestern dauerhaft. Diese Technik ist jedoch nur bei punktuellen oder linearen Infiltrationen sinnvoll.

Die kurze Sanierungszeit von ungefähr 8 Arbeitstagen sowie die praktisch uneingeschränkte Benutzung der Räume während der Arbeitsausführung waren starke Vorteile und verdienen besondere Beachtung.
