VARIOTECHNIK AG

REPORT

### Telefon-Zentralen Olten und Langenthal Centrales téléphoniques Olten et Langenthal

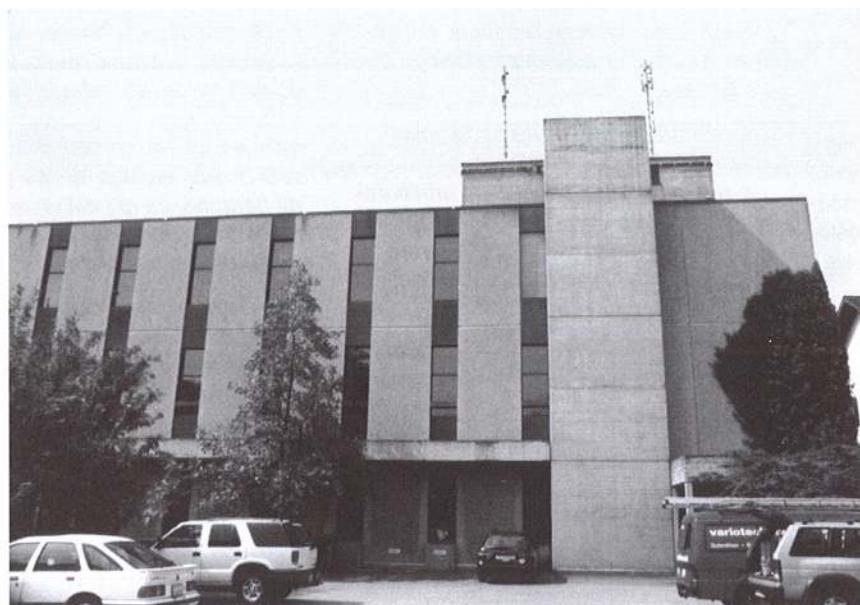
TT-Gebäude Langenthal, Hoffassade

Centrale téléphonique Langenthal  
façade cour

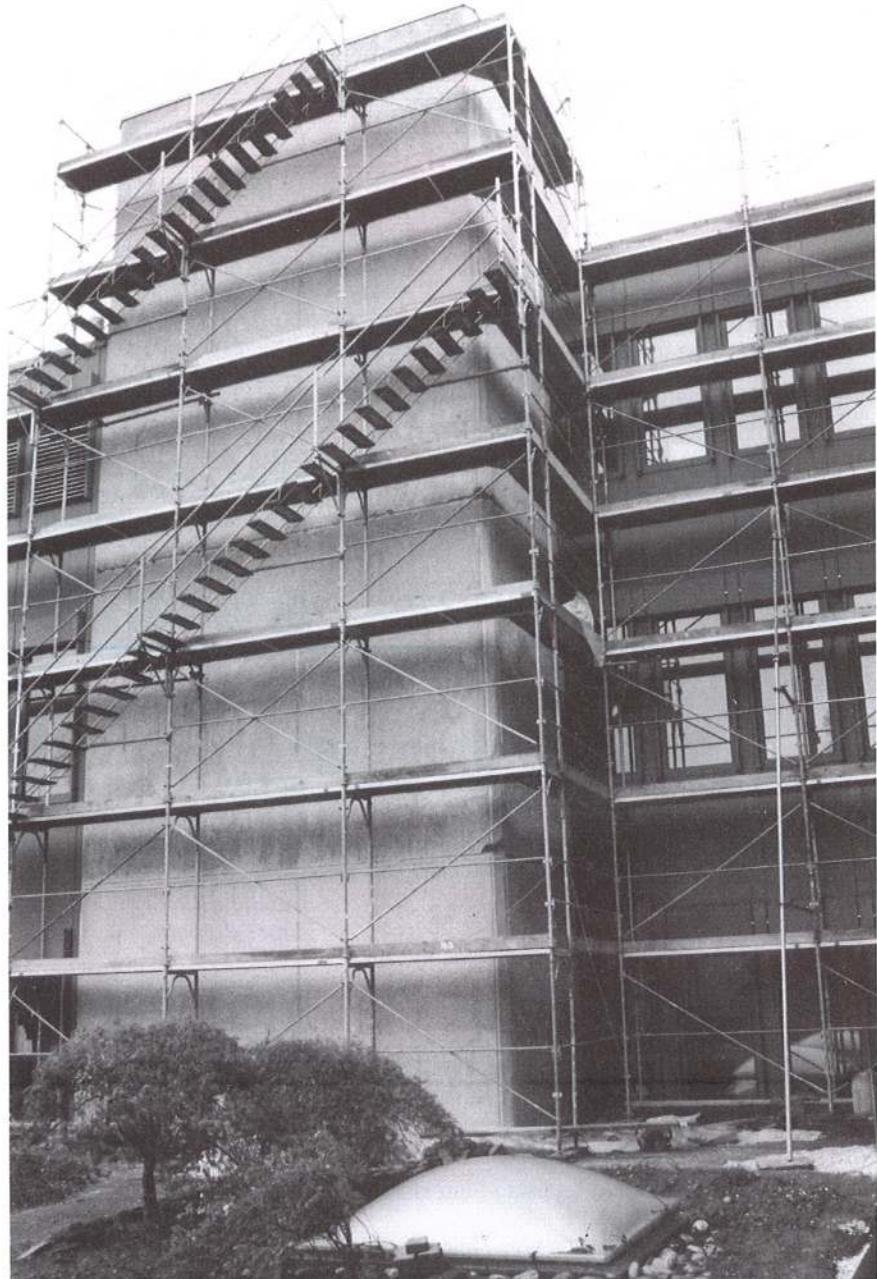
TT-Gebäude Olten,  
Betonsanierung

Centrale téléphonique Olten,  
assainissement béton

An beiden Objekten wurde nach eingehender Überprüfung der Eisenüberdeckung und Prüfen der Betonqualität, die eigentliche Betonsanierung ausgeführt, und zwar bestehend aus:

- ◆ Hochdruckreinigung
- ◆ Freilegen der schadhaften Betonzonen
- ◆ Behandeln der Armierungseisen
- ◆ Reprofilieren der schadhaften Zonen
- ◆ Schutzanstrich auf Beton- oder Waschbetonelementen
- ◆ Fugen- und Flachdachsanierung
- ◆ dichtende und kraftschlüssige Injektionen

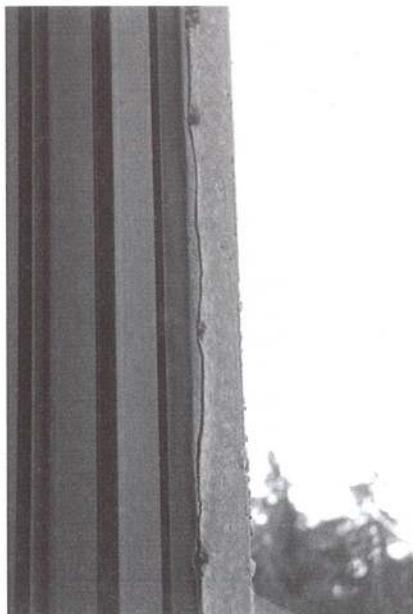
TT- Gebäude Langenthal  
Betonabsprengungen Leibungen

Centrale téléphonique Langenthal  
détachement de la couverture en béton  
dans les embrasures

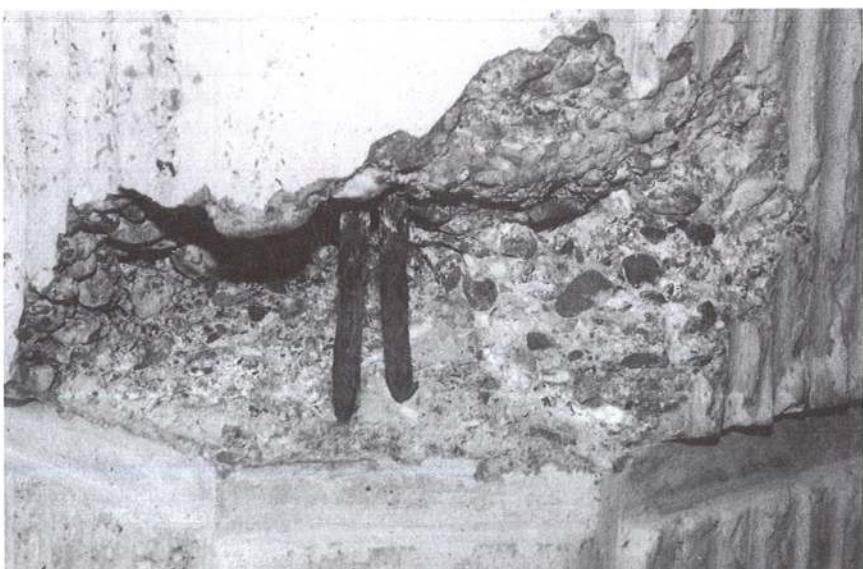
Betonabsprengungen in Gebäudeecken  
Détachement de la couverture en béton  
dans angle bâtiment

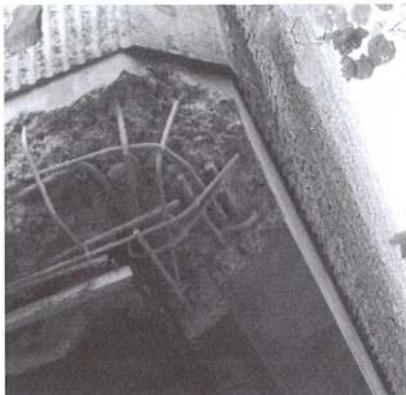
Bild links:  
TT- Gebäude Olten  
Freigelegte Armierungseisen  
Deckenuntersicht  
Photo à gauche:  
Centrale téléphonique Olten  
fers d'armature, dégâts au plafond

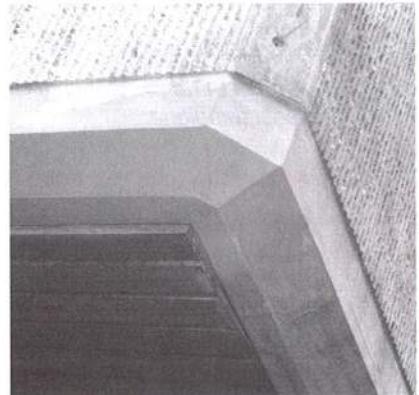
Bild rechts:  
Fertig sanierte Zone; Deckenuntersicht  
Photo à droite:  
Restructurations terminées
