VARIOTECHNIK AG

REPORT

Wassereinbrüche im Untergeschoss

Sanierung von Therapieräumen in einem Altersheim

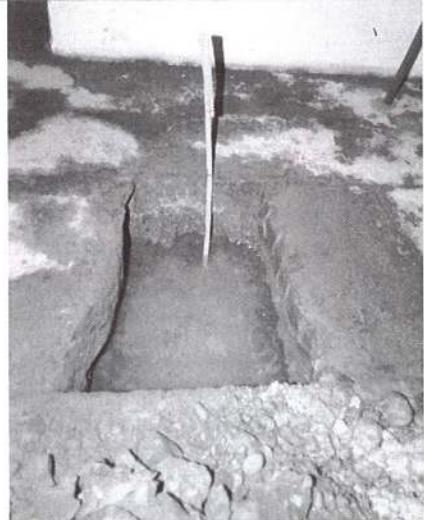
Unterfangung der Wände
Reprise en sous-œuvre

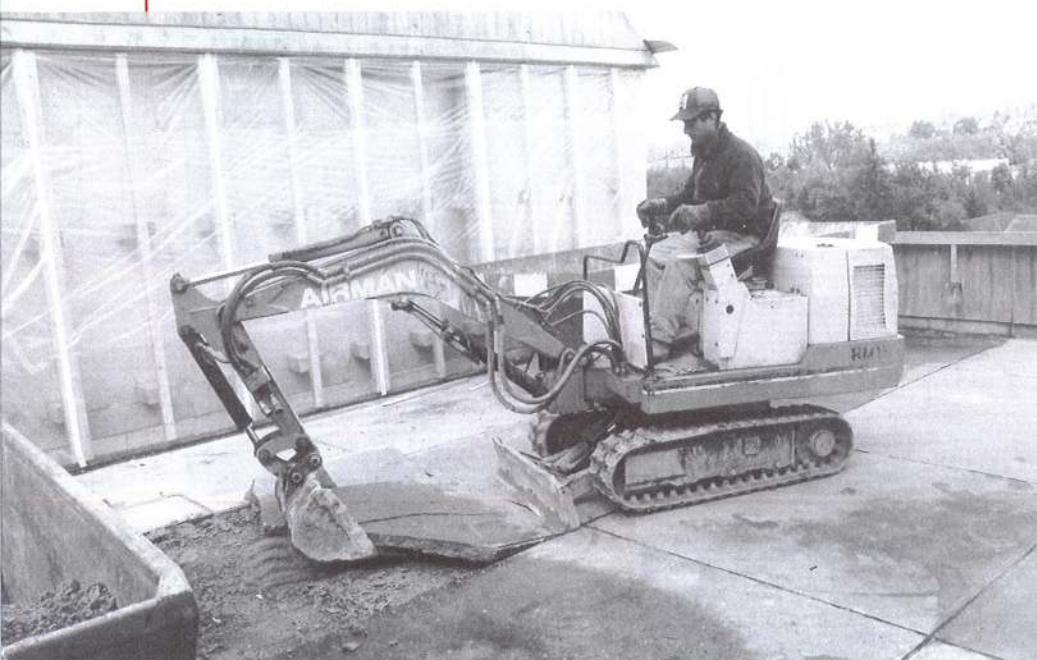
Ein Betriebsgebäude der Post wies nach Regenfällen, im Decken-/Wandbereich starke Wassereinbrüche auf. Die ganze Dachfläche ist mit einem massiven Überbau als Parkplatz und als Strasse für LKW ausgebildet. Eine Flächensanierung von oben her, wäre abgesehen von betrieblichen Problemen, unverhältnismässig teuer geworden.

Unser Vorschlag beinhaltet das Injizieren der schadhaften Stellen mit dichtendem Polyurethanharz von der Innenseite her. Dabei verschliesst das auspolymerisierte Harz die "Wasseradern" in Rissen und Kiesnestern dauerhaft. Diese Technik ist jedoch nur bei punktuellen oder linearen Infiltrationen sinnvoll.

Die kurze Sanierungszeit von ungefähr 8 Arbeitstagen sowie die praktisch uneingeschränkte Benutzung der Räume während der Arbeitsausführung waren starke Vorteile und verdienen besondere Beachtung.
